IDENTIFICAÇÃO DE TIPOLOGIAS E CARACTERIZAÇÃO DE PAREDES DE ALVENARIA DE ENCHIMENTO EM EDIFÍCIOS DE BETÃO ARMADO EXISTENTES NO ARQUIPÉLAGO DOS AÇORES

PATRÍCIA CORDEIRO RAPOSO

Dissertação submetida para satisfação parcial dos requisitos do grau de
MESTRE EM ENGENHARIA CIVIL — ESPECIALIZAÇÃO EM ESTRUTURAS

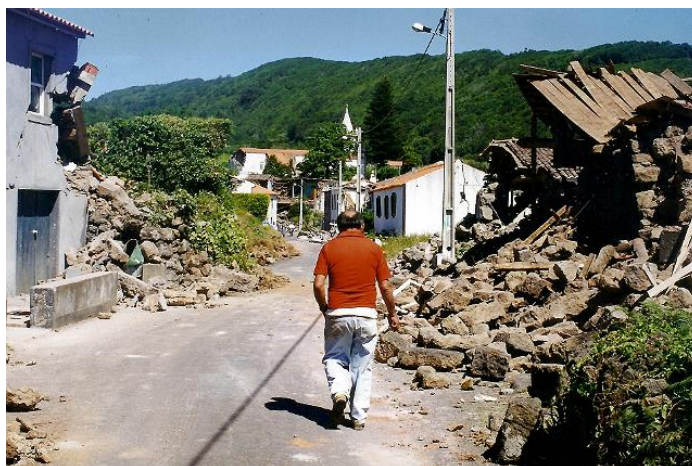
Fig. 1.1 - Destruição provocada pelo sismo de 1998 no Faial (Retirado de: CVARG [4]).

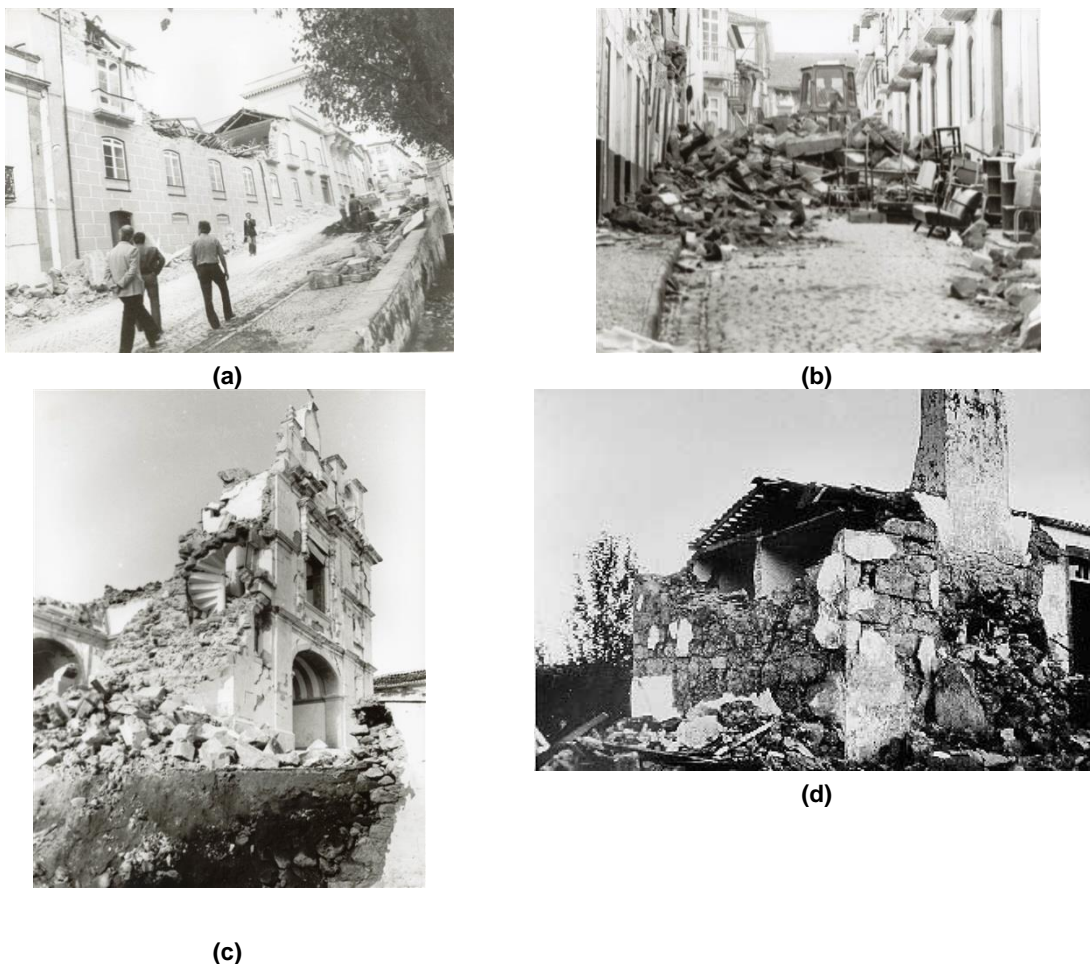
Fig. 1.2 – Danos provocados pelo sismo de 1980 na Terceira: (a) Rua do Palácio (foto: Mário Silva); (b) Rua de Barcelos (foto: Mário Silva); (c) Solar dos Remédios (foto: Mário Silva). (d) Missão às ilhas Faial e Pico nos Açores, em Dezembro de 1973 (retirado de: LNEC [5]).

Os danos provocados pelos sismos (Fig. 1.2), na sua grande maioria, são causados pela propagação das ondas na crosta terrestre e aos movimentos vibratórios que estas provocam nos solos. Esses movimentos induzem alterações do estado de equilíbrio das estruturas.

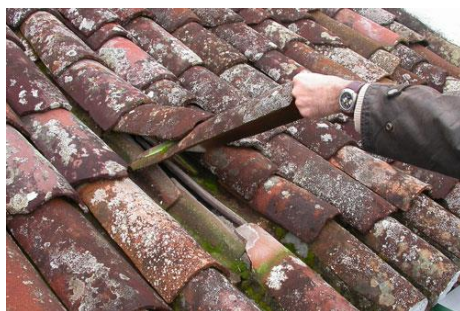
Fig. 2.8 – Telha regional típica dos Açores.

Os processos construtivos do arquipélago foram definidos pelo facto da dispersão e confinamento das ilhas, associado à ultraperiferia e à densidade populacional. Assim os materiais utilizados na construção até ao século XX limitaram-se ao uso dos recursos naturais existentes nas ilhas e apenas uma pequena percentagem de importações fazia parte da realidade açoriana. A pedra, madeira, escórias e tufos locais e argilas pobres eram os materiais predominantemente utilizados. As argamassas eram compostas por argila e cal, maioritariamente vindas de Santa Maria e por importação, materiais que também eram utilizados no fabrico de telhas (Fig. 2.8) e caiações.

Sobre as varas são fixadas as tábuas formando assim o forro, seguindo-se uma camada de telha regional (Fig. 2.8) [22].

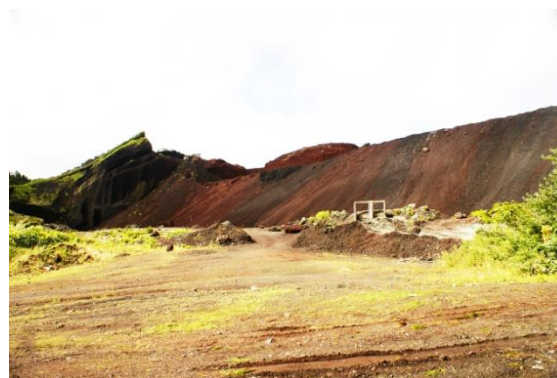
Fig. 2.11 - Fotografia retirada no Faial, onde se pode ver bagacinas negras e vermelhas (retirado de: [19]).

As bagacinas são caracterizadas pelos seus tons negros a acinzentados, com aspeto vitrificado e esmaltado. São chamadas de cascalhos quando oxidadas e apresentam tons vermelho-acastanhado (Fig. 2.11), devido à hidratação e oxidação dos minerais ferromagnesianos. Este processo ocorre quando o ferro é oxidado através da presença de fontes de vapor vulcânico que atravessam o cone, fazendo com que por vezes haja, no mesmo cone, duas cores, sendo as bagacinas no interior do cone vermelhas e no exterior negras. As escórias negras são de mais fácil extração pois são construídas por fragmentos soltos, enquanto as vermelhas, por estarem muitas vezes consolidadas devido à alteração, são de mais difícil extração [17].

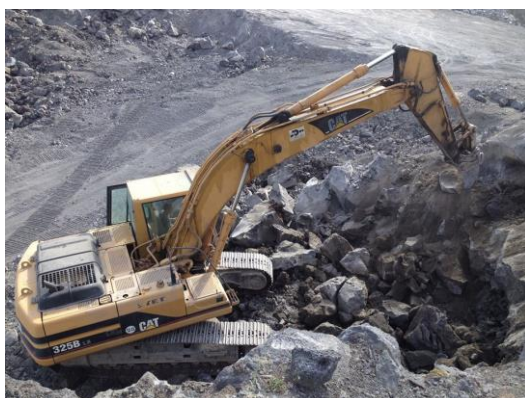
Fig. 2.12 - Extração de basalto para serração e central de britagem (retirado de: [21]).

As britas são produzidas em central de britagem, a partir de basalto extraído em zonas de extração legalizadas pelo governo regional (Fig. 2.12), como por exemplo na Rochinha Preta em São Miguel.

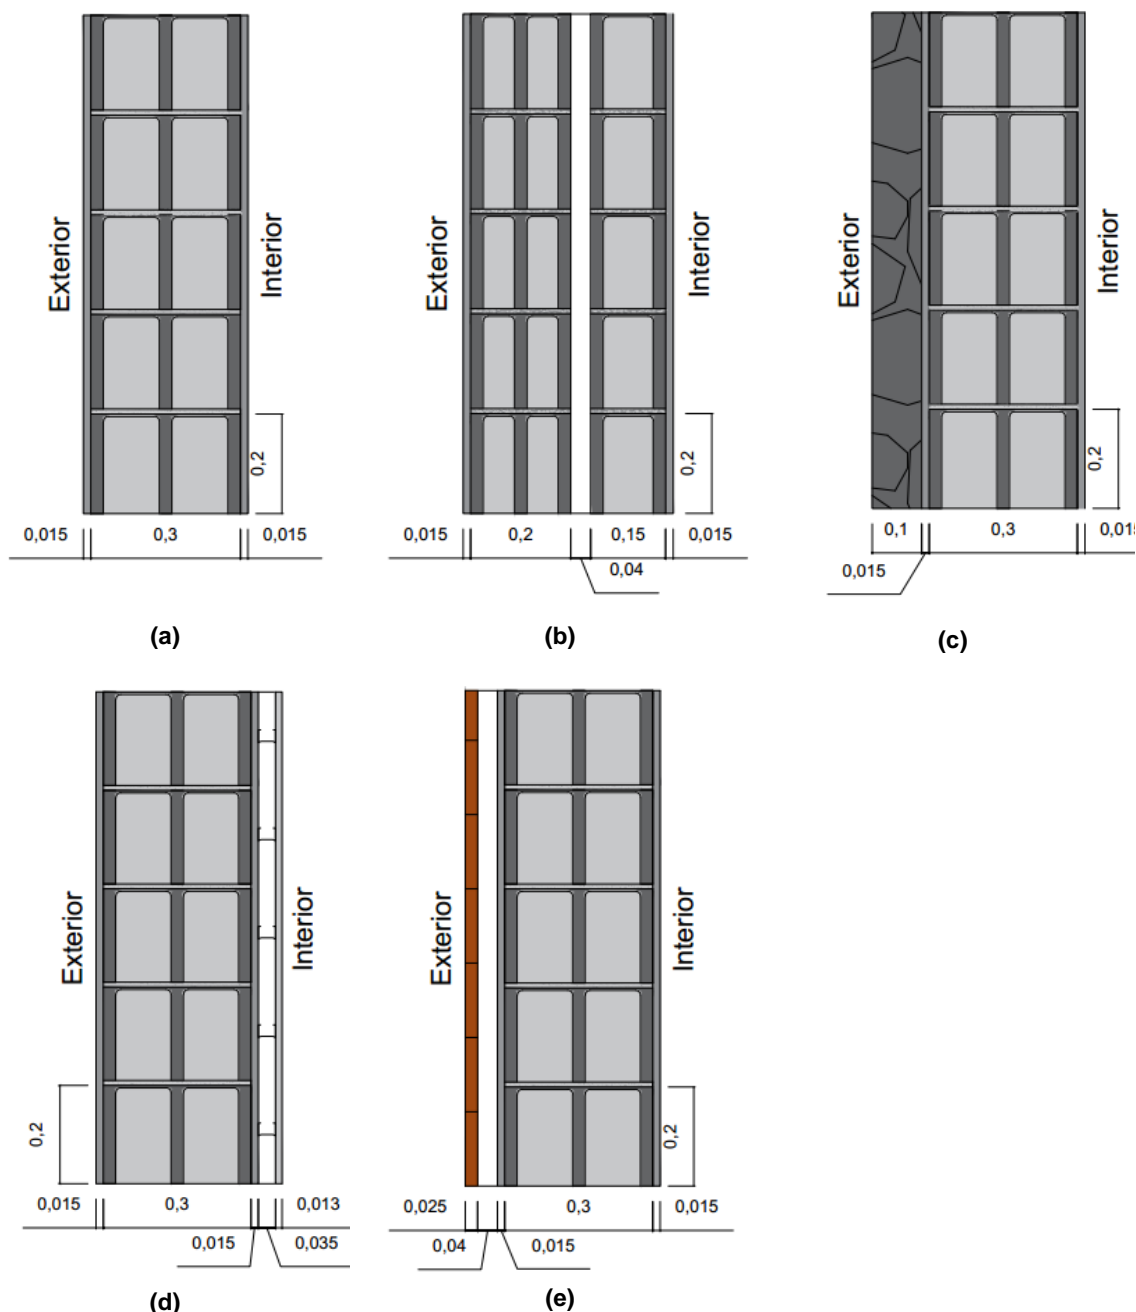
Fig. 2.15 – (a) Reboco + bloco de 30 + reboco; (b) Reboco + bloco de 20 + caixa-de-ar + bloco de 15 + reboco; (c) Pedra + reboco + bloco de 30 + reboco; (d) Reboco + bloco de 30 + reboco + caixa-de-ar + gesso cartonado; (e) Madeira + caixa-de-ar + reboco + bloco de 30 + reboco (dimensões das figuras em m) (adaptado de: [10]).

As paredes exteriores simples são compostas por blocos de 30 no caso de São Miguel e 27 no caso do Faial (Fig. 2.15 (a)). Atualmente usam-se cada vez mais as paredes duplas constituídas por blocos de 20 do lado exterior, 4 cm de caixa-de-ar, ou 5 cm XPS, e bloco de 15 interiormente (Fig. 2.15 (b)).

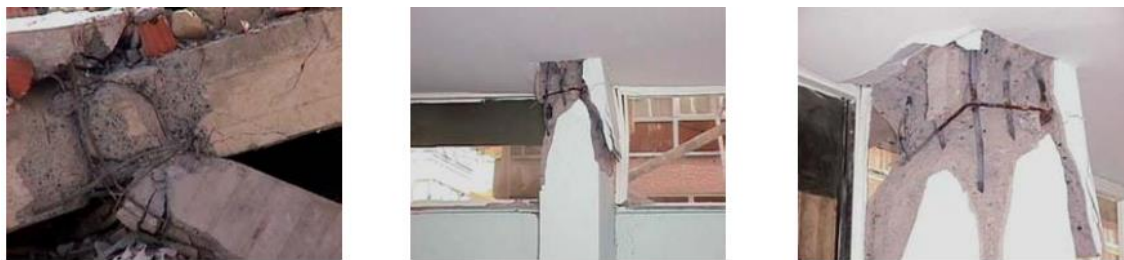
Fig. 3.1 - Danos em elementos de betão armado devidos à falta de pormenorização construtiva (Koeri, 1999) (Retirado de: [34]).

O colapso dos pilares, vigas e dos nós viga-pilar durante um sismo, está, muitas vezes, diretamente relacionado com a falta/pormenorização deficiente de armadura de esforço transversal e confinamento apresentando danos como mostra a Fig. 3.1 [33].

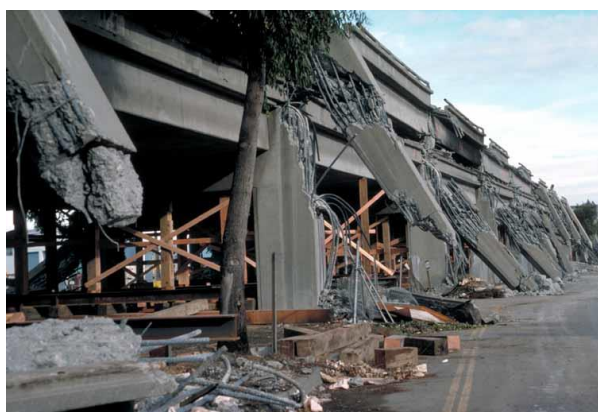
Fig. 3.2- Rotura por corte dos pilares de um edifício existente (sismo desconhecido) (Retirado de: [35]).

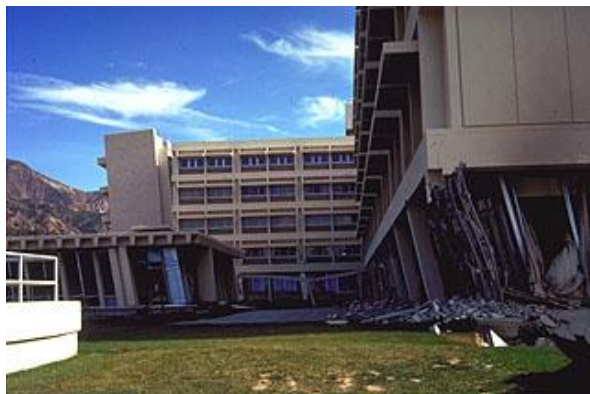
Fig. 3.8 - Mecanismo de piso ou soft-storey no hospital de São Fernando, Califórnia (retirado de: [44]).

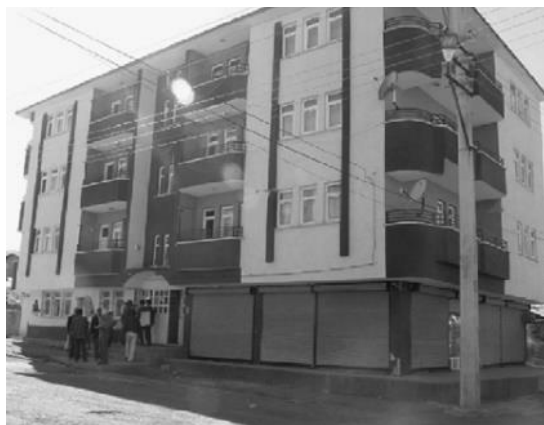
Fig. 4.25 – Exemplo de um edifício com overhang entre o primeiro piso e o rés-do-chão (retirado de: [53]).

Como se identificou a ocorrência de alguns edifícios estudados com a área do piso do rés-do-chão inferior à área dos pisos superiores, estudou-se estas duas áreas separadamente. Quando a área do primeiro piso, ser superior à área do rés-do-chão e o seu limite sair do limite do rés-do-chão, chama-se overhang, como exemplificado na Fig. 4.25.

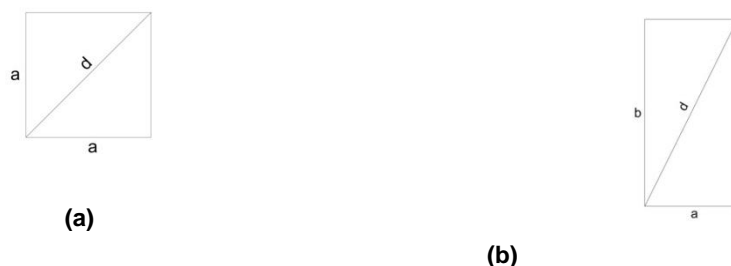
Fig. 4.63 - Esquema de aberturas: (a) Quadradas; (b) Retangulares.

Sendo um quadrado de lado, a (Fig. 4.63) obtêm-se os seguintes valores para a área, A , e a diagonal, d :

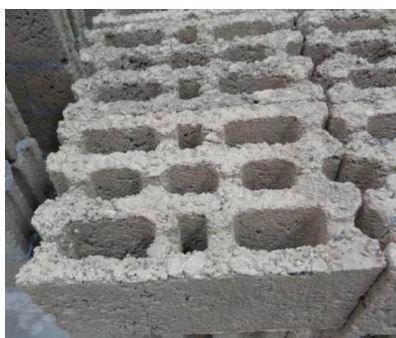
Fig. 5.10 - Unidades de alvenaria usadas nos ensaios (origem: Faial).

As unidades de alvenaria utilizadas para a construção dos provetes para os diferentes ensaios, são blocos produzidos na ilha do Faial (Fig. 5.10) com dimensões nominais $400 \times 270 \times 200\text{mm}^3$ (comprimento, espessura e altura) (Fig. 5.9).

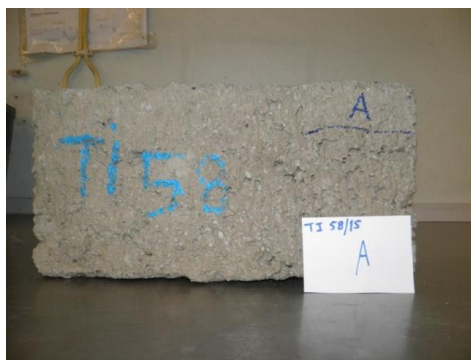
Fig. 5.13 - Unidade de alvenaria ensaiada.

A realização deste ensaio tem por objetivo a determinação da resistência à compressão, f_i , e o módulo de elasticidade, E , das unidades de alvenaria usadas na construção de alvenarias açorianas. Para tal foi necessário medir as dimensões da superfície de contacto entre os provetes e a força de compressão aplicada ao bloco, assim como a força aplicada, a velocidade constante, até à rotura do provete. Este ensaio seguiu os princípios propostos na norma NP EN 772-1 [62]. Foi ainda possível determinar a resistência à compressão normalizada, f_b , assim como, as curvas de resposta tensão-extensão à compressão simples na direção paralela à aplicação da carga.

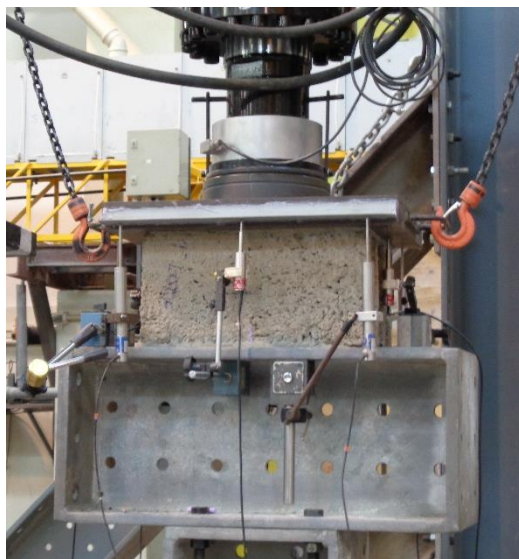
Fig. 5.15 - Exemplo do Setup de ensaio em laboratório de caracterização mecânica à compressão simples de unidades de alvenaria (parte da frente).

Na Fig. 5.15 apresenta-se o setup de ensaio à compressão dos blocos de betão. Para a unidade de alvenaria ficar centrada com o atuador foi necessário o recurso a um conjunto de perfis metálicos ligados ao pórtico metálico de reação. Entre o provete e o atuador hidráulico foi colocada uma chapa metálica de 5cm de espessura com o objetivo de distribuir a carga uniformemente por todo o provete.

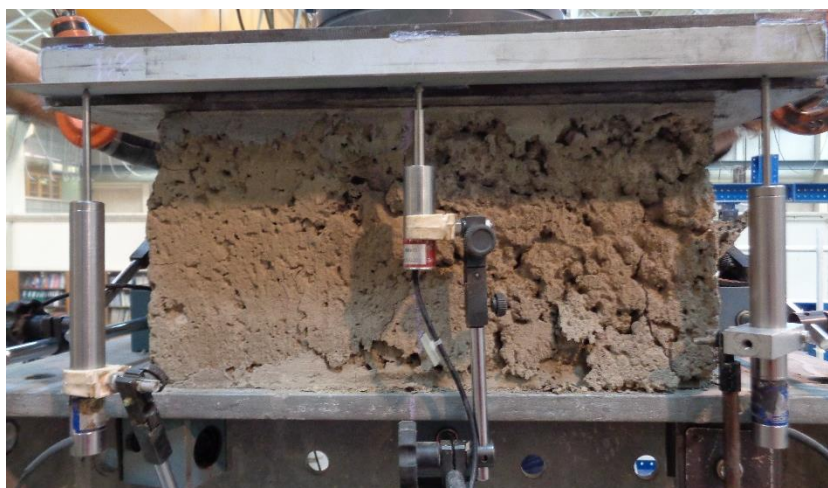
Fig. 5.16 - Disposição dos LVDTs adotada para os ensaios de compressão simples dos blocos de betão.

Para se colocarem os transdutores de deslocamento nas posições corretas utilizaram-se suportes magnéticos que ligavam aos perfis metálicos. Os transdutores de deslocamento (LVDTs), foram colocados em todas as faces dos blocos, ficando 3 em cada face como mostra a Fig. 5.16. Estes estavam ligados ao sistema externo de aquisição de dados de forma a obter-se um registo contínuo das forças e deslocamentos sofridos pelo provete.

O atuador hidráulico utilizado neste ensaio, tem uma capacidade de 1500 kN (constituído na mesma por uma célula de carga no topo do atuador com capacidade para 1500 kN e uma rótula acoplada no topo da célula de carga, de modo a acomodar possíveis oscilações do provete, devido a irregularidades na construção). O controlo do atuador hidráulico foi feito por controlo dos deslocamentos com uma velocidade de carga de 0,02 mm/s.

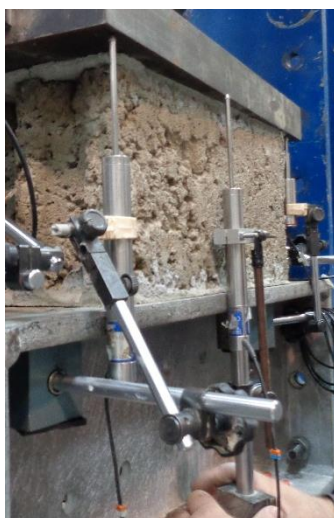
Fig. 5.18 - Uso de suportes magnéticos para colocação dos LVDTs.

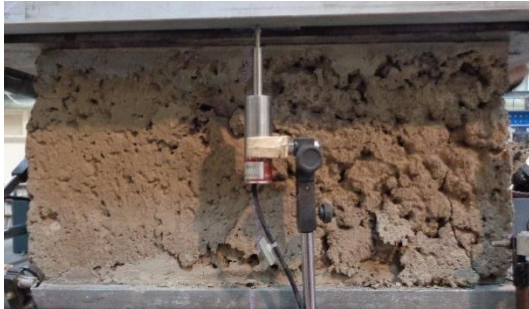
Fig. 5.24 - Bloco 1, Lote 1.

Ao analisar-se as fotografias do dano final representadas nas figuras seguintes, pode-se concluir que a rotura por compressão dos blocos de betão se dá principalmente pelos cantos destes, apesar de haver alguma fissuração pela zona dos septos.

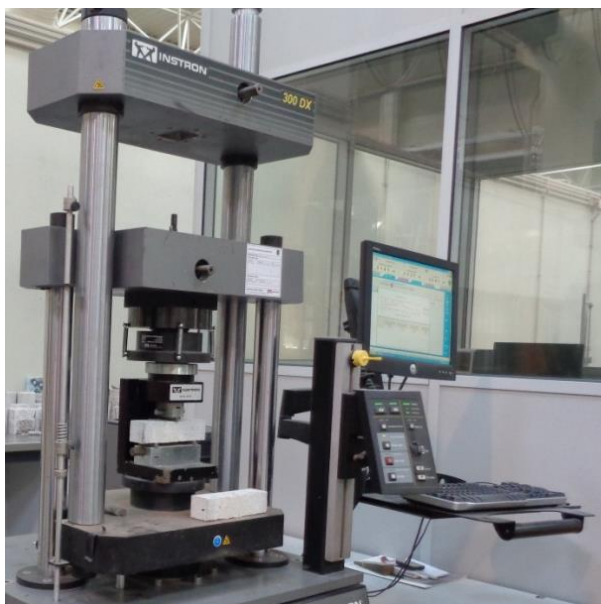
Fig. 5.34 - Equipamento e setup de ensaio à flexão.

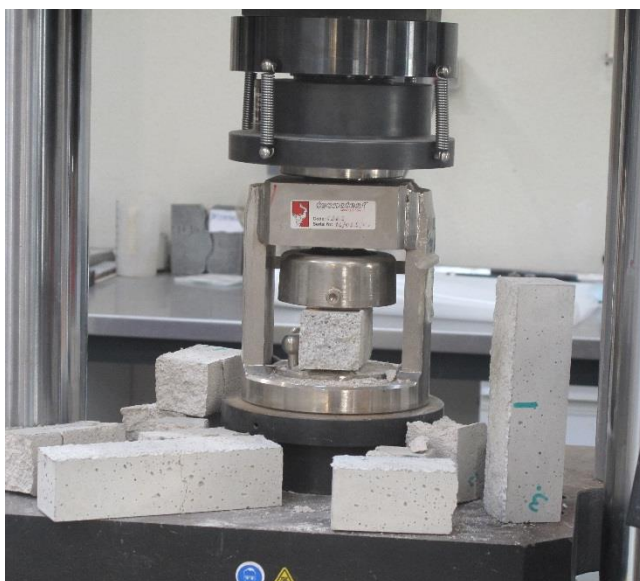
Fig. 5.35 - Aplicação da força sobre o provete apoiado em dois apoios cilíndricos.

Como pode-se ver na Fig. 5.34 e Fig. 5.35, o provete foi colocado na máquina de ensaio, apoiado sobre dois elementos cilíndricos, que servem como apoios, sendo carregado na zona central até à sua rotura.

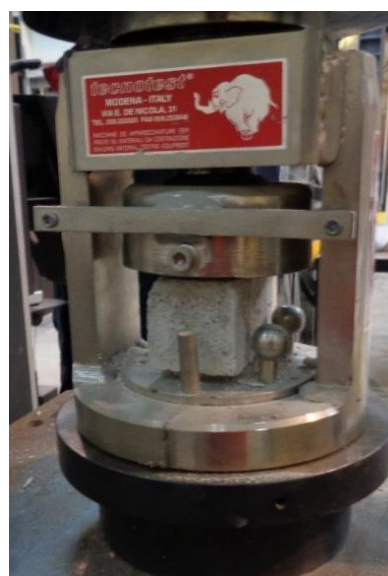
Fig. 5.36 - Setup de ensaio para determinação de resistência à compressão de provetes de argamassa.

No caso do ensaio de compressão, os meios paralelepípedos resultantes do ensaio de flexão, são colocados na máquina de ensaio, com uma área de aplicação de carga de $40 \times 40 \text{ mm}^2$ (Fig. 5.36 e Fig. 5.37).

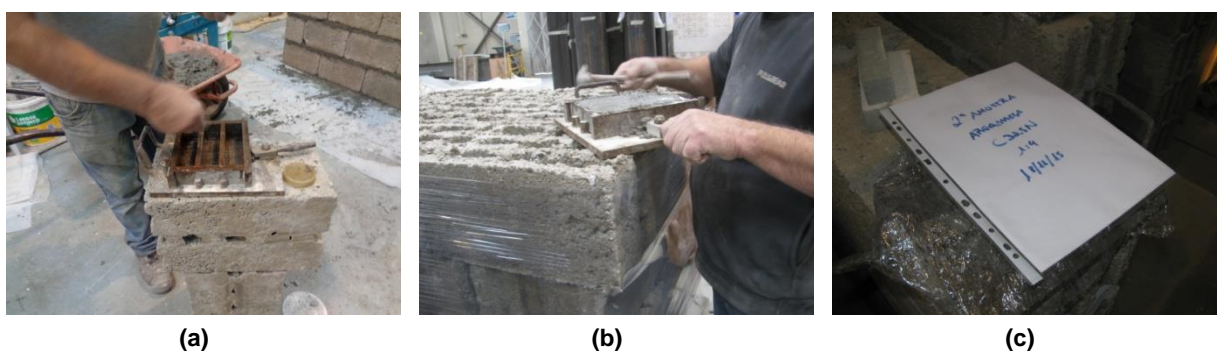
Fig. 5.39 - (a) Aplicação de óleo no molde metálico; (b) Compactação das camadas com um martelo; (c) Cobertura com filme de polietileno e identificação da amostra.

- Antes de se efetuarem os provetes, foi necessário lubrificar as faces internas dos moldes;
- Os moldes foram preenchidos com uma camada de argamassa que em seguida foi compactada com 25 pancadas aplicadas com um recurso a um martelo, seguindo-se uma nova camada, aproximadamente igual à anterior, que sofreu a mesma compactação. Retirou-se o excesso de argamassa com o auxílio de uma espátula por forma a tornar a superfície superior lisa e ao mesmo nível que a parte superior do molde (Fig. 5.39 (a) e (b));
- De seguida cobriram-se os provetes com filme de polietileno, armazenando-os sob as condições indicadas na norma EN1015-11 [63] (Fig. 5.39 (c));

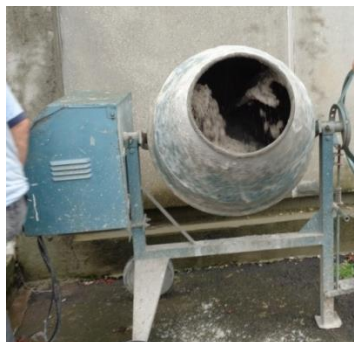
Fig. 5.52 - Betoneira (processo mecânico) para misturar a argamassa.

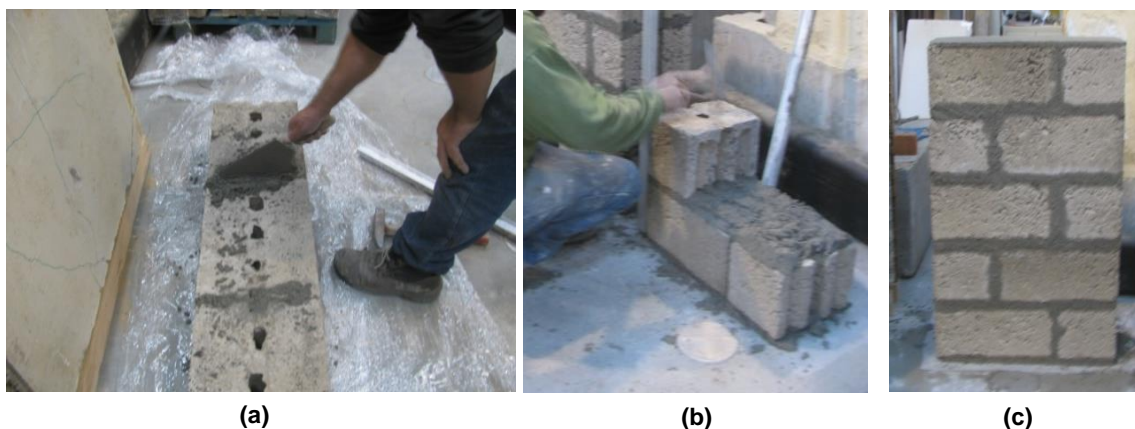
Fig. 5.53 - (a) Enchimento das juntas verticais; (b) Assentamento do bloco na argamassa, com o auxílio de um martelo; (c) Preenchimento das juntas verticais no final da construção do provete.

Os provetes foram construídos sobre uma camada de plástico colocado no chão do laboratório (Fig. 5.53 (a)), iniciando-se com uma camada de regularização de cerca de 1,5 cm, visto que, a superfície dos blocos era bastante irregular, seguindo-se pelo assentamento de blocos, enchimento das juntas verticais, colocação de argamassa na junta de assentamento, de aproximadamente 1,5 cm de espessura, seguindo-se de uma nova camada de blocos e assim sucessivamente. Em todos os provetes preencheram-se as juntas verticais das faces exteriores com argamassa. Apenas para os provetes para ensaio de resistência à compressão, no final da sua construção foi colocada uma camada de regularização por cima do provete (Fig. 5.53 (c)), de modo a que estes ficassem em pleno contacto com o atuador hidráulico.

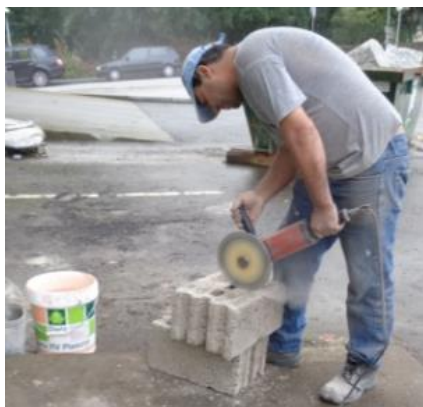
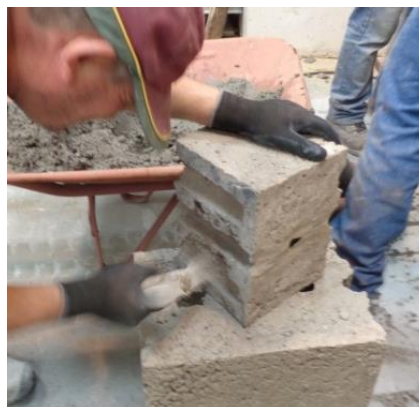
Fig. 5.54 (a) Uso de processos mecânicos para cortar os blocos; (b) Uso de processos manuais na face cortada do bloco.

Para construção dos provetes foi necessário cortar alguns blocos a metade, processo que foi feito com o auxílio de uma rebarbadora (processos mecânicos) (Fig. 5.54 (a)), e após o corte, usou-se um martelo (processo manual) de modo a tirar os pedaços soltos de betão (Fig. 5.54 (b)) de modo a garantir melhor aderência à argamassa ao montar os provetes e não haver diminuição de resistência por haver pedaços de bloco soltos.

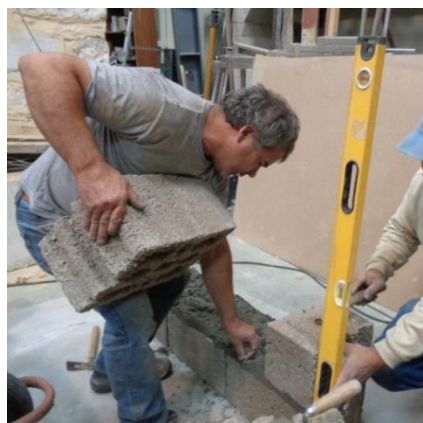
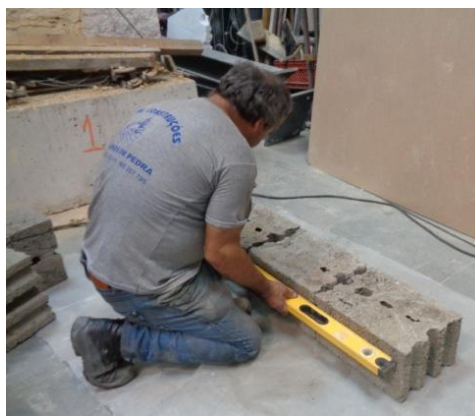
Fig. 5.55 - Uso de nível para alinhar todas as camadas dos provetes.

Os provetes de alvenaria foram construídos com o aparelho de alvenaria referido em 5.5.3 e todas as fiadas foram niveladas com o auxílio de um nível (Fig. 5.55).

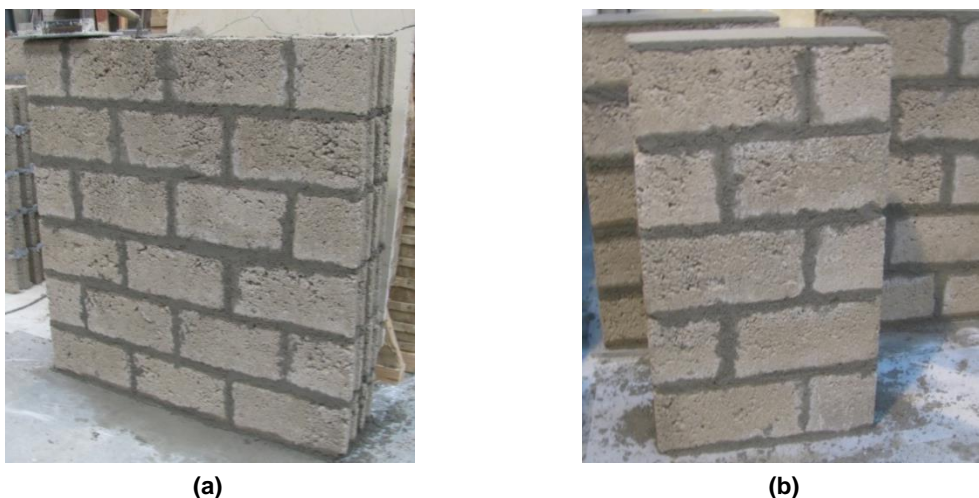
Fig. 5.56 - (a) Provete para ensaio de compressão diagonal (corte) em amostras de alvenaria, (após construção); (b) Provete para ensaio de resistência à compressão (após construção).

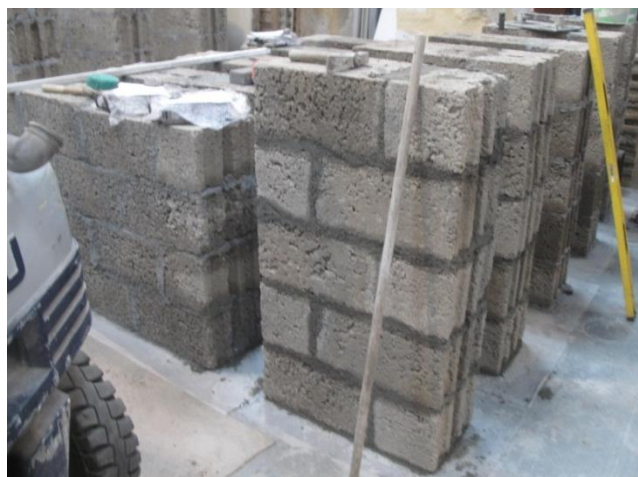
Fig. 5.57- À esquerda os provetes para ensaio de resistência à flexão segundo um plano de rotura paralelo às juntas horizontais (com 1 dia de idade), à direita os provetes para ensaio de resistência à flexão segundo um plano de rotura perpendicular às juntas horizontais (após construção).

Os cinco provetes para ensaio resistência à flexão segundo um plano de rotura perpendicular às juntas horizontais e três provetes para ensaio de resistência à flexão segundo um plano de rotura paralelo às juntas horizontais, com cimento CEM II/B-L 32,5N, foram construídos no dia 20 de Janeiro de 2016. Os restantes dois provetes para ensaio resistência à flexão segundo um plano de rotura paralelo às juntas horizontais com a mesma argamassa, foram construídos no dia 21 de Janeiro de 2015.

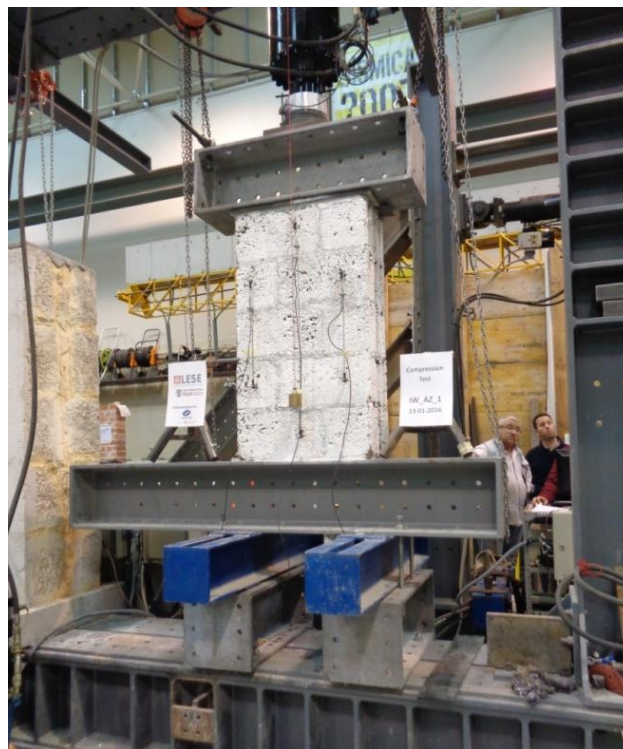
Fig. 5.60 - Exemplo do Setup de ensaio em laboratório de caracterização mecânica à compressão simples de alvenaria (parte da frente).

Como pode-se ver na Fig. 5.60, o provete é colocado no sistema de ensaio, centrado. Devido às grandes dimensões deste sistema, foi necessário recorrer a um conjunto de perfis metálicos para colocar o provete o mais centrado possível.

Recorreu-se a um conjunto de perfis metálicos e parafusos de modo a criar o Setup mostrado nas Fig. 5.60, Fig. 5.61 e Fig. 5.62 e colocar o provete de alvenaria. A carga vertical foi distribuída no topo do provete através de um perfil metálico de grande rigidez (HEB 300) conforme ilustrado na Fig. 5.60.

Através do uso de instrumentação adequada ao tipo de ensaio em questão foi determinada a resistência à compressão da alvenaria de blocos em estudo. Um aspeto a ter em consideração na análise dos dados obtidos nos ensaios de compressão dos provetes, foi de acrescentar às forças o peso do perfil metálico que se encontrava entre o atuador hidráulico e o provete (Fig. 5.60).

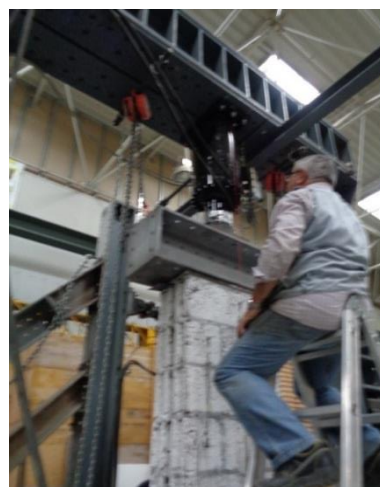
Fig. 5.67 - Ajuste da célula de carga de modo a dar-se início ao ensaio.

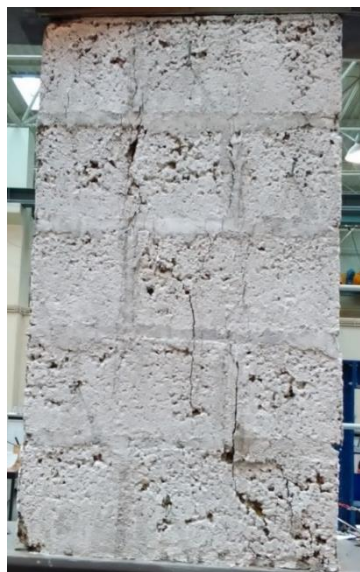
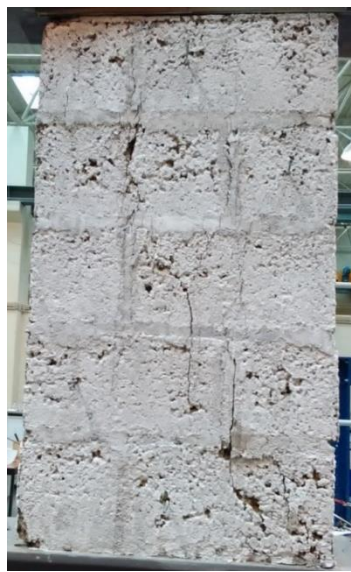
Fig. 5.75 - (a) Parte da frente do provete após rotura; (b) Parte de trás do provete após rotura.

A primeira fenda que ocorreu neste provete, foi a representada na primeira foto, e que teve tendência a crescer com o aumento da carga, atravessando a parte da frente do provete na diagonal.

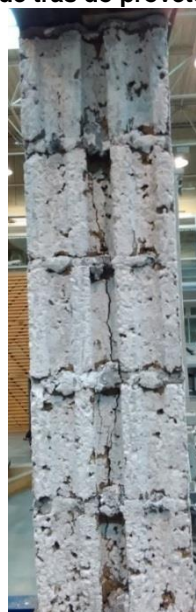
Fig. 5.76 - (a) Lado direito do provete após rotura; (b) Lado esquerdo do provete após rotura.

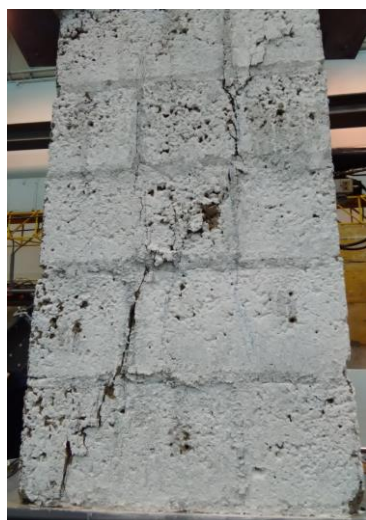
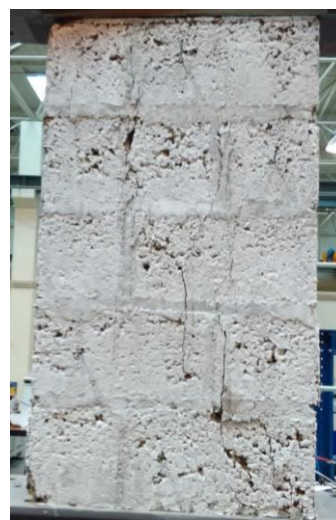
Fig. 5.78 – (a) Parte da frente do provete após rotura; (b) Parte de trás do provete após rotura.

Apesar da sequência fotográfica representada ser apenas referente à evolução da abertura de fendas da parte da frente do provete a primeira fenda que ocorreu neste caso foi no primeiro bloco da primeira fiada inferior do lado direito do provete (direita quem vê de frente) e cresceu em toda a altura do provete com o aumento da carga. A evolução da abertura de fendas da parte da frente representada na Fig. 5.77, mostra-nos de novo a tendência de as fendas atravessarem o provete na diagonal.

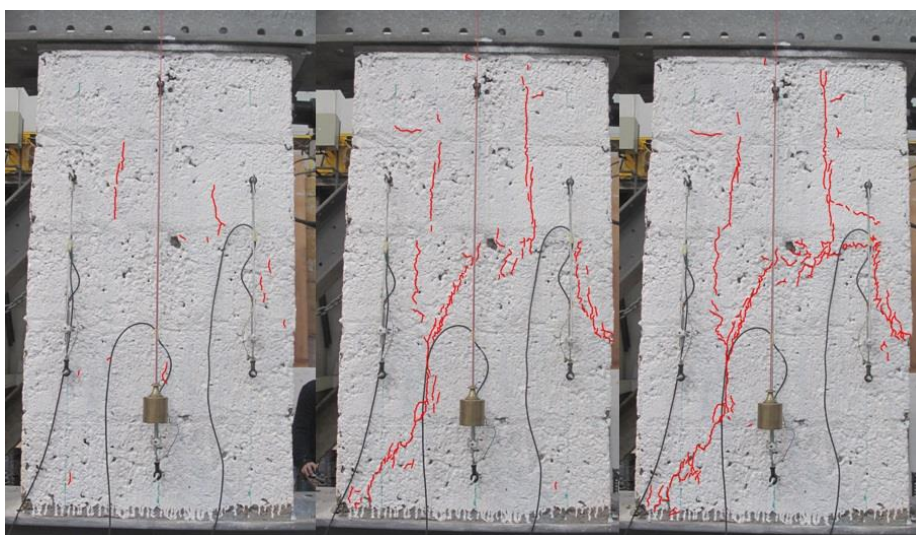
Fig. 5.80 - Evolução no tempo da abertura de fendas com o aumento do carregamento do provete 3.

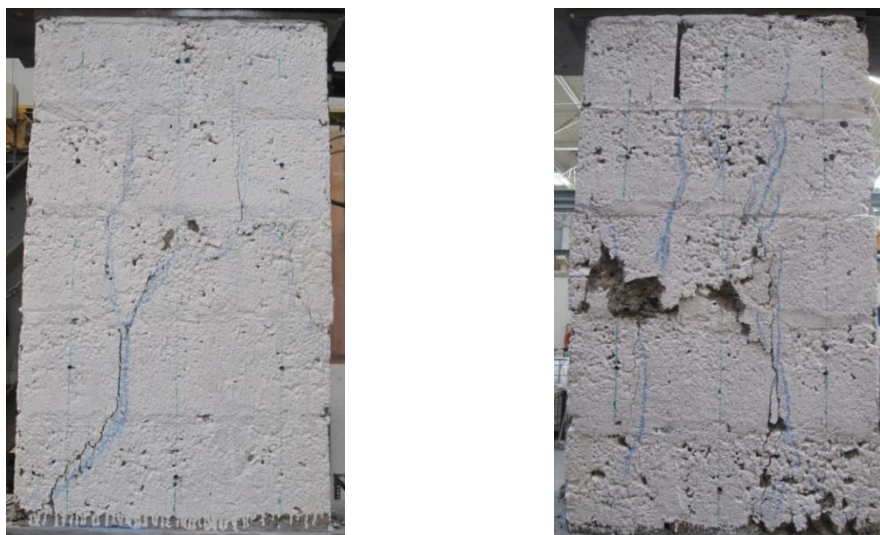
Fig. 5.81 – (a) Parte da frente do provete após rotura; (b) Parte de trás do provete após rotura.

dois provetes, pode-se ver que evolução da abertura de fendas da parte da frente do terceiro provete, representada na Fig. 5.80, é possível ver a tendência das fendas atravessarem o provete na diagonal.

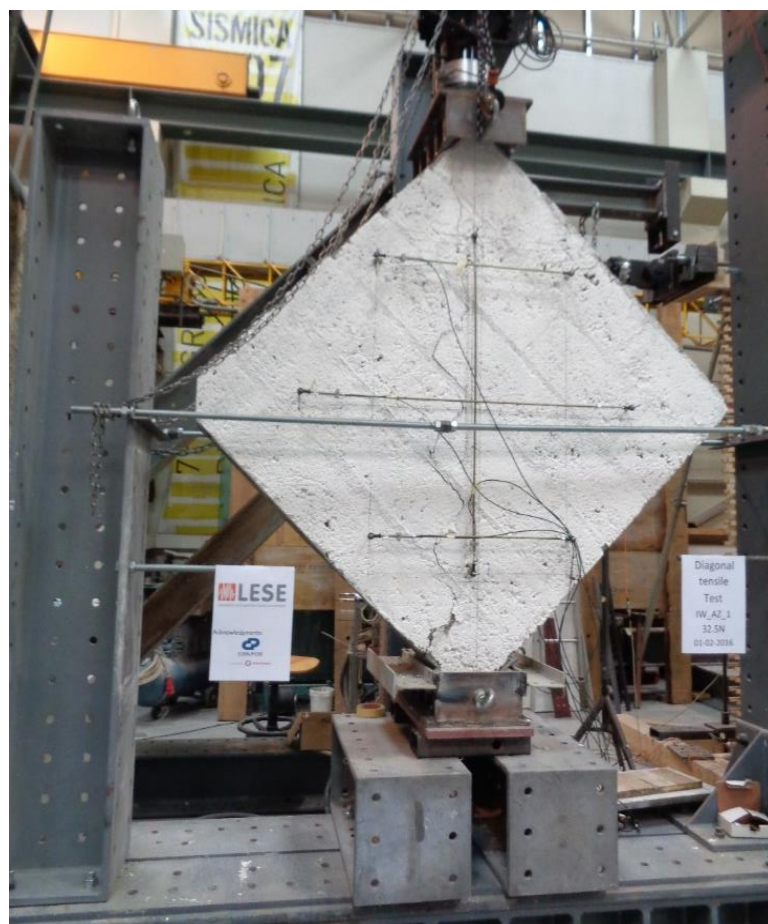
Fig. 5.87 - Setup de ensaio adotado.

Nas três figuras seguintes apresenta-se o setup de ensaio para alvenaria ao corte, usando perfis metálicos para centrar o provete.

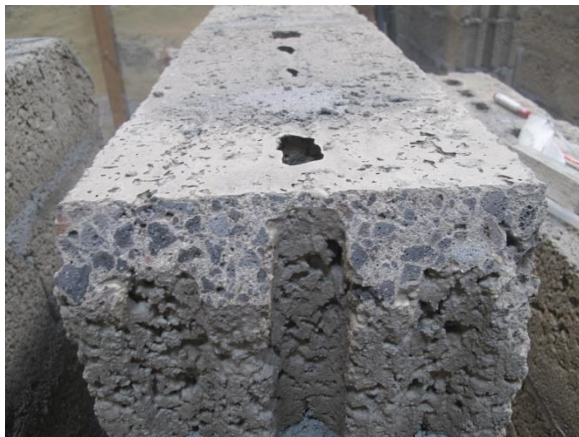
Fig. 5.91 - Canto cortado para facilitar a colocação do cabeço metálico.

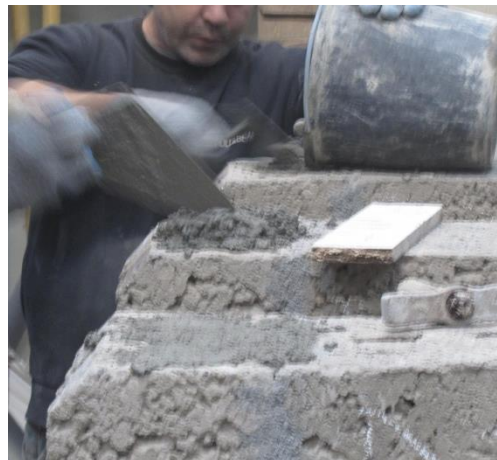
Fig. 5.92 - Preenchimento da zona de corte com argamassa.

- Construíram-se os provetes em laboratório e esperou-se até à sua cura;
- Para cada provete, a ensaiar, cortaram-se dois dos seus cantos opostos na diagonal, de forma a poder-se encaixar os cabeçotes metálicos, com o auxílio de uma rebarbadora (meio hidráulico) e partiu-se a parte superior dos blocos cortados com o auxílio de um martelo (meio manual). Colocou-se argamassa, produzida com cimento do tipo C42,5R, dentro destes blocos, que estariam sujeitos a maiores cargas, tornando-os mais resistentes, de modo a que o ensaio não terminasse rapidamente por esmagamento destes. Usou-se o cimento C42,5R para produzir a argamassa por forma a poder ganhar maior resistência num menor período de tempo de cura, pois este processo ocorreu no dia 21 de Janeiro de 2016, 11 dias antes do primeiro ensaio (Fig. 5.91 e Fig. 5.92);

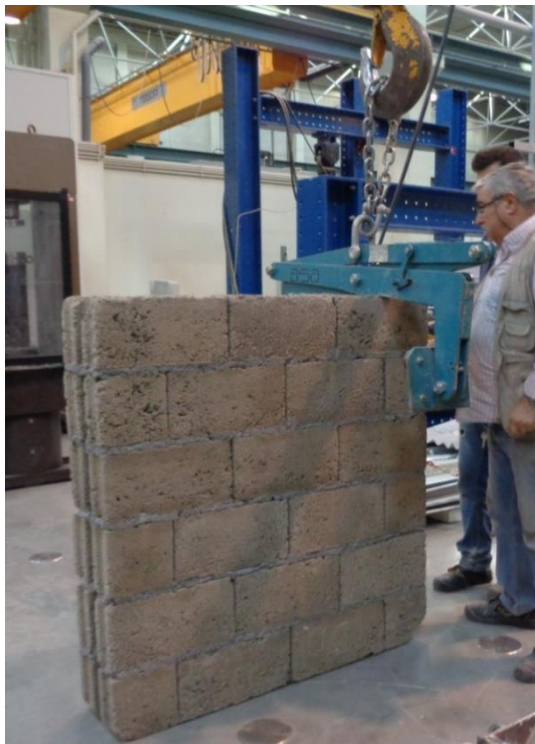
Fig. 5.93 - Transporte do provete com o auxílio da ponte do laboratório e preparação para rotação do provete.

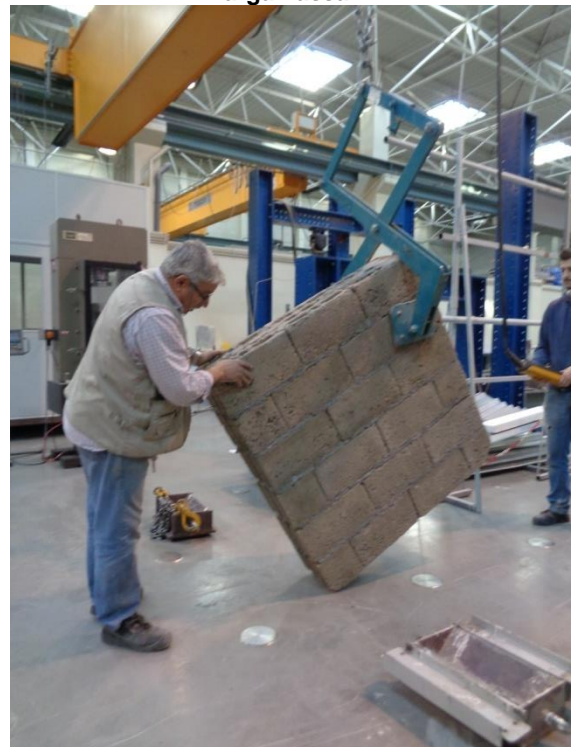
Fig. 5.94 - Rotação do provete com meios manuais e mecânicos em simultâneo.

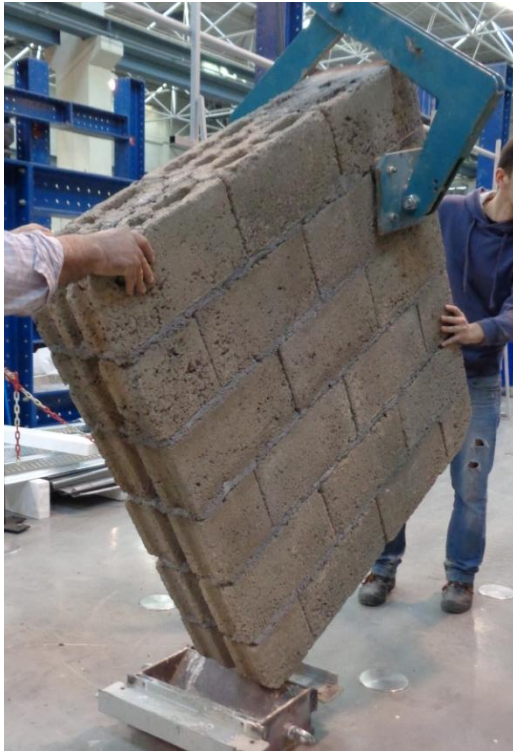
Fig. 5.95 - Transporte e inserção do provete no cabeço metálico inferior.

- Mediram-se todas as dimensões do provete (Fig. 5.103);
- Com o auxílio da ponte presente no laboratório, colocou-se o provete sobre o cabeço metálico inferior (Fig. 5.95), preenchendo com um pouco de argamassa (Fig. 5.96), rodado a 45°, seguindo-se da aplicação de argamassa no topo do provete e instalação do cabeço metálico superior (Fig. 5.97 e Fig. 5.98);

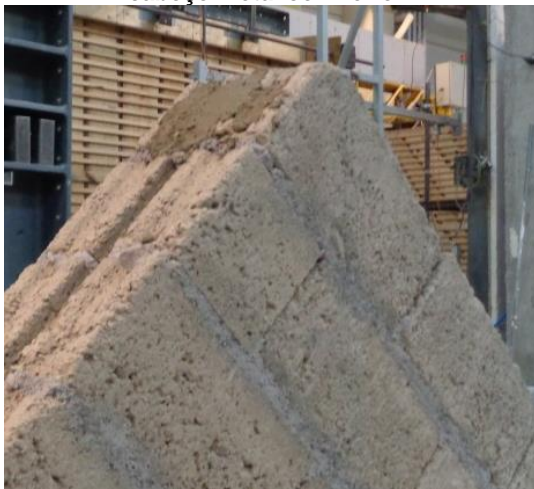
Fig. 5.97 - Na parte superior do provete aplica-se uma fina camada de argamassa.

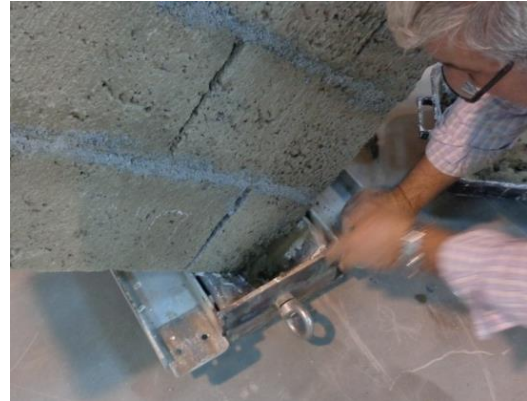
Fig. 5.96 - Colocação de argamassa entre o cabeço metálico e o provete de alvenaria.

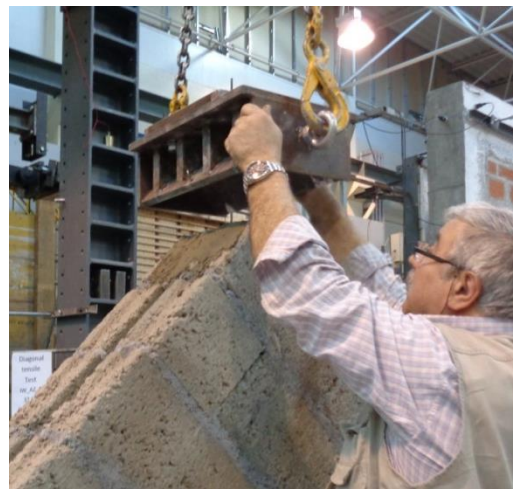
Fig. 5.98 - Posicionamento e colocação do cabeço superior.

Foi tido em conta um aspeto importante, que foi o facto de se acrescentar o peso do cabeçote metálico superior (Fig. 5.98) às forças aplicadas aos provetes.

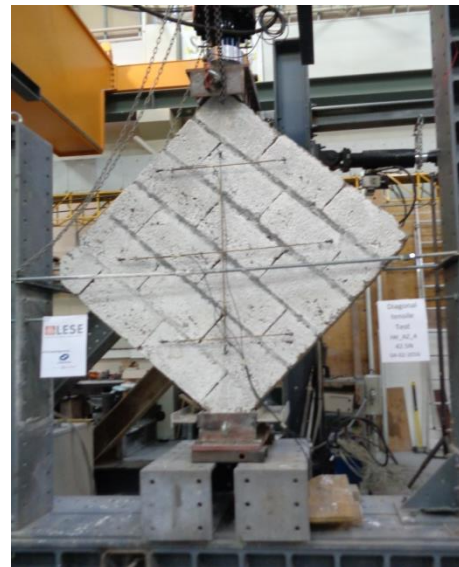
Fig. 5.102 - Aspecto final do setup de ensaio.

É de referir que se fez uma primeira tentativa de corte do canto dos provetes para colocação no cabeço, mas como não havia um encaixe adequado da peça foi necessário proceder a um novo corte. De maneira a esta falha não afetar a capacidade resistente do provete no ensaio, rodou-se o provete para que esse canto defeituoso ficasse no extremo como mostra a Fig. 5.102.

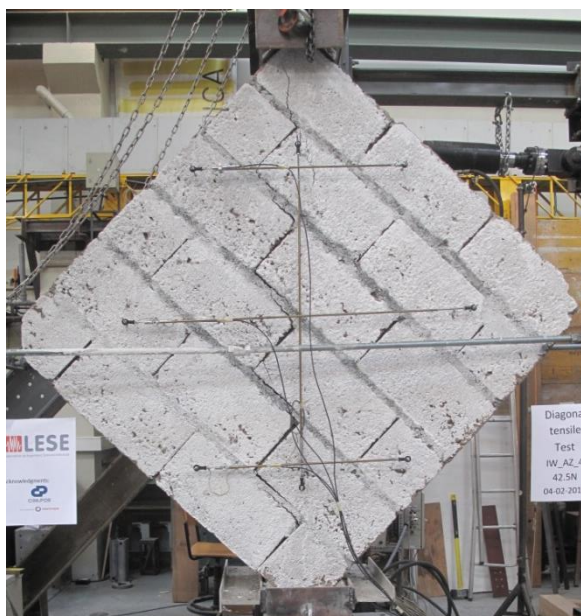
Fig. 5.121 – Parte da frente do provete.

Este provete (Fig. 5.120) sofreu a primeira fenda ao longo das juntas de assentamento. Como as juntas verticais nestes provetes não foram preenchidas, não foi tão visível a fendilhação ao longo destas. Ocorreram fendas em duas unidades de alvenaria no total, sendo uma delas a do topo, em contacto com o cabeçote metálico, logo numa zona de maior carga, surgindo a grande maioria da fissuração ao longo das juntas de assentamento. Não ocorreram fissuras nos lados do provete.

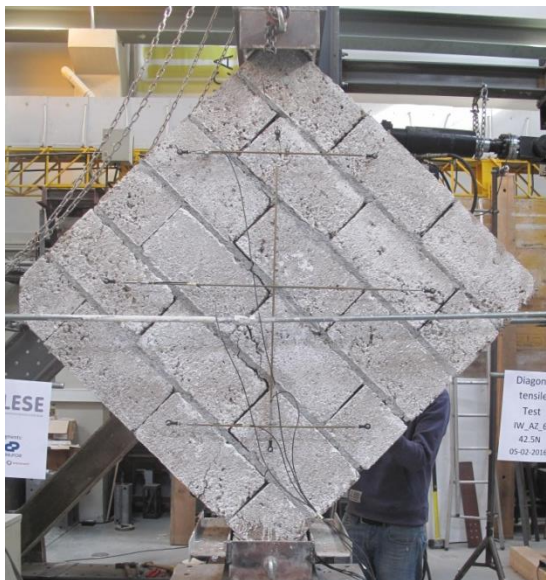
Fig. 5.127 - Parte da frente do provete.

No decorrer do ensaio do sexto provete (Fig. 5.126) como o anterior houve fendilhação principalmente nas juntas, sendo neste caso também visível a fissuração dos blocos em contacto com os cabeçotes metálicos (aplicação da carga e reação). Houve fissuras em cinco unidades de alvenaria. Houve fissuração lateral no lado inferior esquerdo, resultante do prolongamento da fissuração da unidade de alvenaria nas faces posterior e anterior.

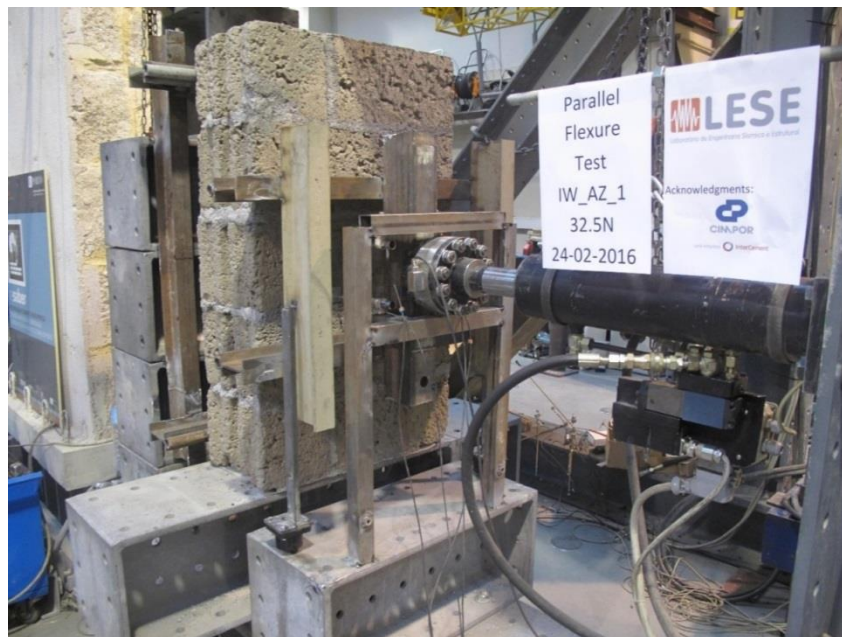
Fig. 5.132 - Setup de ensaio adotado.

Na Fig. 5.133 apresenta-se o setup de ensaio preparado. Utilizou-se um conjunto de vários perfis metálicos de modo a colocar o provede centrado com o ponto de aplicação de carga e a suportar as cargas nos apoios.

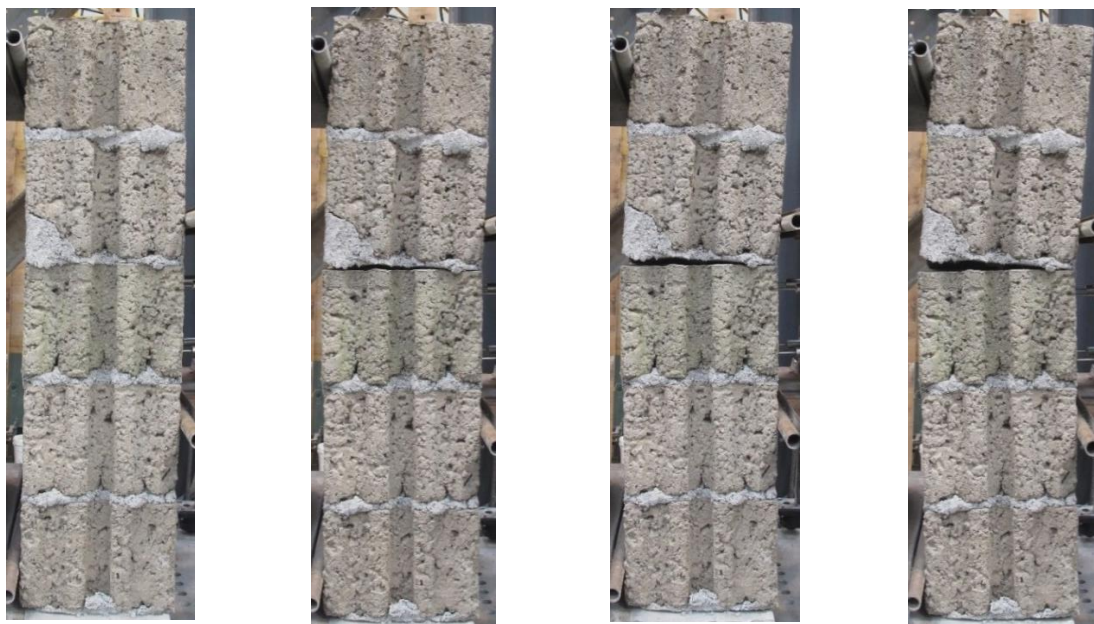
Fig. 5.141 - Evolução temporal de fendilhação do provete 2.

A abertura de fendas para o segundo provete (Fig. 5.141), deu-se segundo a terceira junta vertical, a contar da base, abrindo de forma semelhante ao provete anterior, e ocorrendo rotação em torno da linha também de interseção da superfície de aplicação da carga com a superfície de abertura da fenda.
